Triinu Olm

**TASAPINNALISTE PUITKARKASSELEMENTIDEGA
SOOJUSTATUD KORTERMAJADE
EHITUSFÜÜSIKALISTE PARAMEETRITE UURIMINE**

**INVESTIGATION OF BUILDING PHYSICS PARAMETERS OF
TIMBER FRAME WALL ELEMENTS IN MULTISTOREY
BUILDINGS**

Ehitusinseneriõppe lõputöö
Maaehituse õppekava

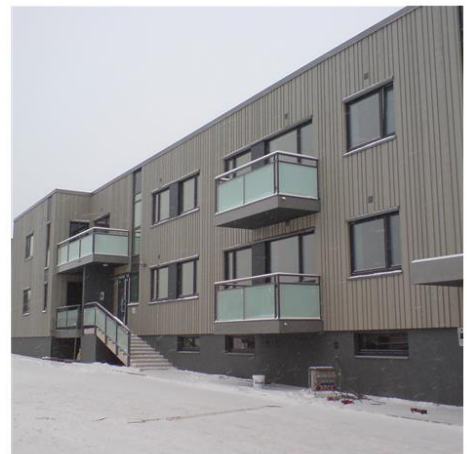
Hoone välisfassaad pildistati üles nii termo- kui ka tavakaameraga ja piltide asukohad leiate hoone plaanidelt (vt Lisa 1. kuni Lisa 4.). Väljast pildistamisel ei paistnud silma seinapaneelide liitumiskohad, kuna konstruktsiooni välimises kihis olev tuulutusvahe ühtlustas pildistamisel pinnatemperatuuri. Väljast teostatud piltidelt sai järeldada, kas akende paigaldus paneelis oli teostatud korrektselt (Joonis 27 ja 28).

Joonis 27. Ladva 3 välisfassaadist termopilt ja foto.

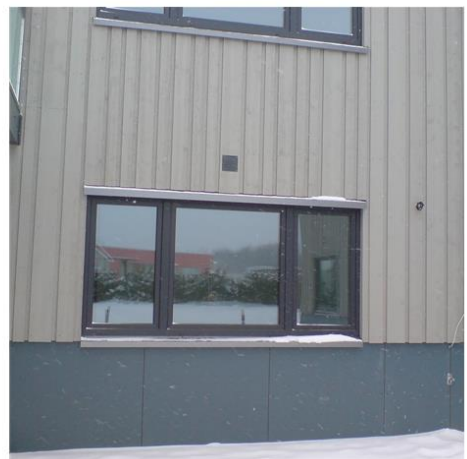
Joonis 28. Ladva 3 välisfassaadis asuva akna termopilt ja foto.

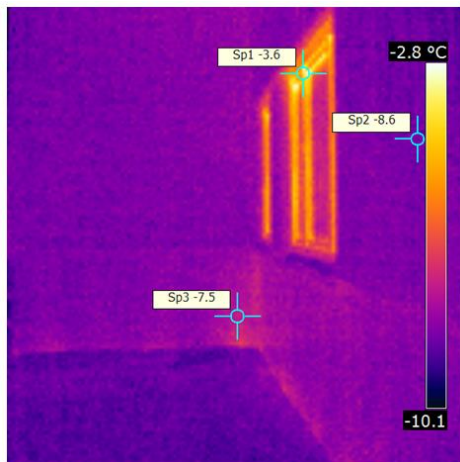
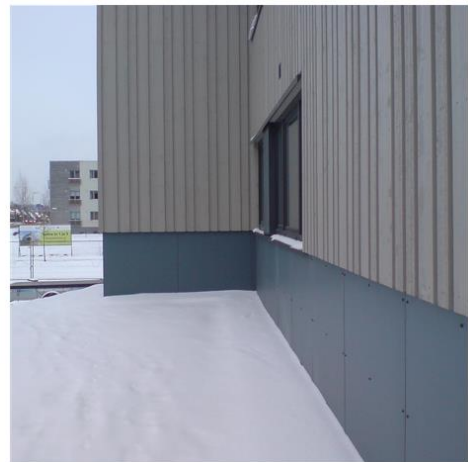
Pinnatemperatuuride muutust oli märgatavalt näha Ladva 1 kortermaja otsaseinas, mis oli tuulele kõige rohkem avatud (Joonis 30).

Joonis 30. Ladva 1 otsaseina termopilt ja foto.

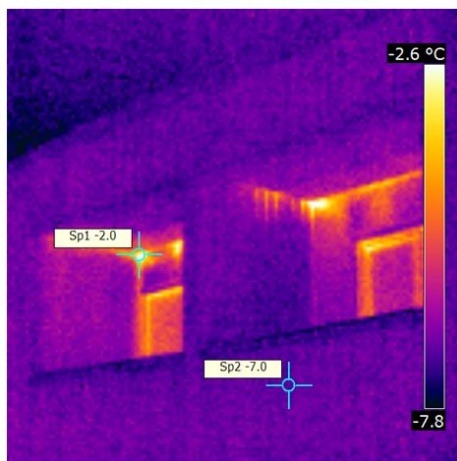
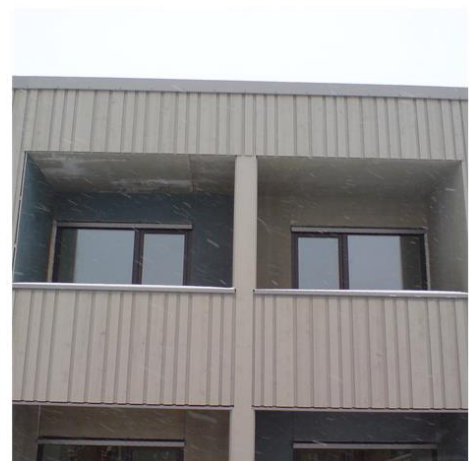
Välisel pildistamisel selgus, et kõige keerulisemaks kohaks paneelide paigaldamisel oli lodža piirete ümbrus. Termokaameraga avastati, et lodža ühenduskoht välisseina elemendiga ei olnud piisavalt hästi soojustatud (Joonis 31 ja 32). Peale termografeerimist andis töö autor objektijuhile teada, millistes kohtades tuleb avada konstruktsioon ning parandada olukord.

Joonis 31. Ladva 3 lodža termopilt ja foto.

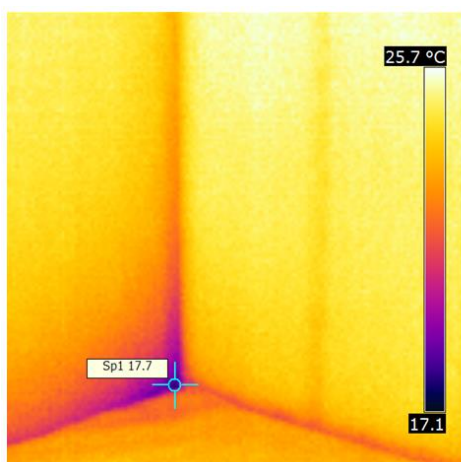
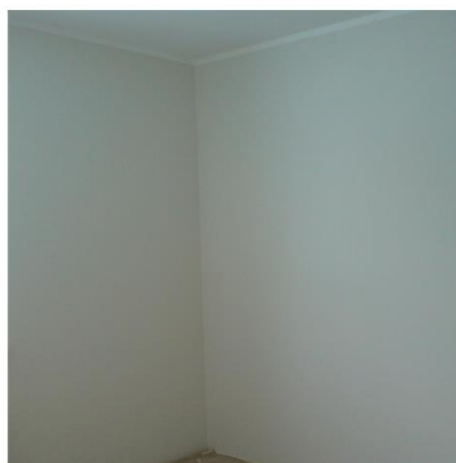
Joonis 33. Ladva 3 korter nr 4 seinapaneeli ja Columbia-kivi õõnesploki nurgäihenduse termopilt ja foto.

Jooniselt 33 on näha, et suuri õhulekkeid nurgaiühenduses ei esine. Element on korrektselt kinnitatud Columbia-kivi õõnesploki külge. Fotolt saab järeldada, et tihendusvill elemendi ja kivi vahel ei ole transpordi ja montaaži käigus kahjustada saanud (vt. Joonis 13) Kõige jahedamaks punktiks oli betoonpinna ja elemendi liitumiskoht, mille temperatuur on 17,7°C. Arvutades temperatuuriindeksi nurgaiühenduses, saab järeldada et selles kohas ei ole ohtu kondenseerumiseks ega hallituse tekkeks. Tabel 6 annab ülevaate temperatuuriindeksi arvutamisest Ladva 3 korter nr 4 asuvas nurgaiühenduses.

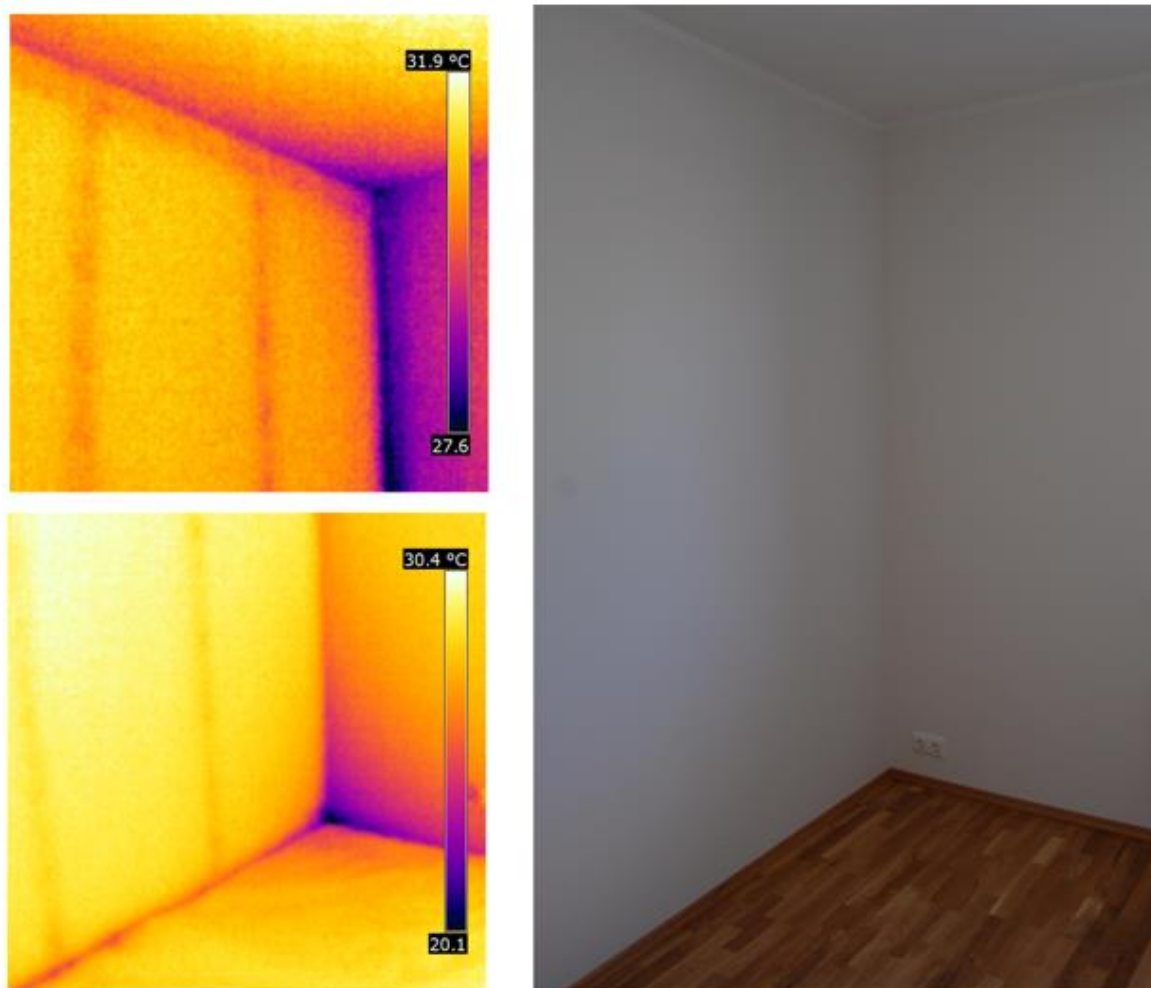
Ladva 3 korter nr 13 sama konstruktsioonilise lahendusega nurgaiühenduse õhupidavusest annab ülevaate Joonis 34.

Joonis 34. Ladva 3 korter nr 13 seinapaneeli ja Columbia-kivi õõnesploki nurgaiühenduse termopilt ja foto.

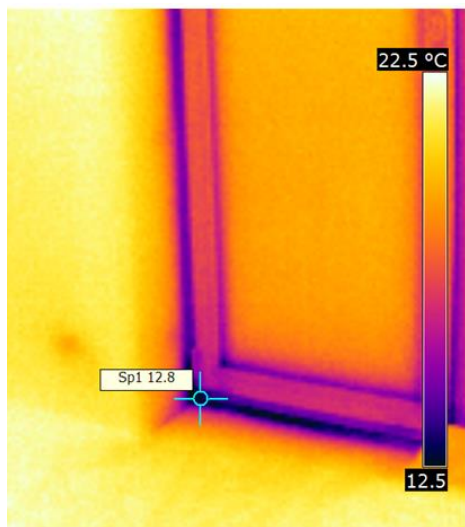
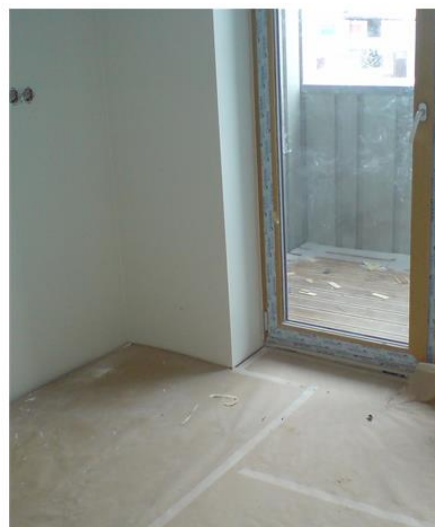
Välise termografeerimise tulemustes selgus, et kõige kriitlisem koht oli lodža ümbruses. Sisemisel fotografeerimisel esines samuti lodža piirkonnas kriitilisi olukordi. Sisemine termografeerimine Ladva 1 kortermaja korteris nr 7 lodža piirkonnas on esitatud Joonisel 35, kus on näha soojuskadu akna all.

Joonis 35. Ladva 1 nurgäühenduse termopilt ja foto.

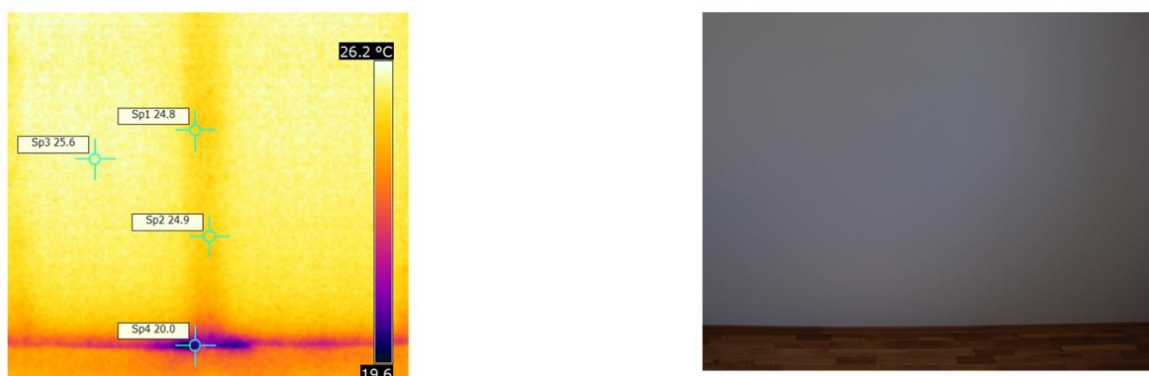
Hoone sisemise termografeerimise käigus ilmnas asjaolu, et osade seinte pinnatemperatuurid olid väga kõrged (üle 21 °C). Peamiselt tekitas sellise olukorra intensiivne ehitusjärgne kütmine, mis soojendas seinu. Elementide omavahelistes liideses olid ühtlased pinnatemperatuurid, mis näitas, et soojalekkeid läbi kahe seinapaneeli ei esinenud (Joonis 40).

Joonis 40. Ladva 1 elementide liitekohade termopilt ja foto.

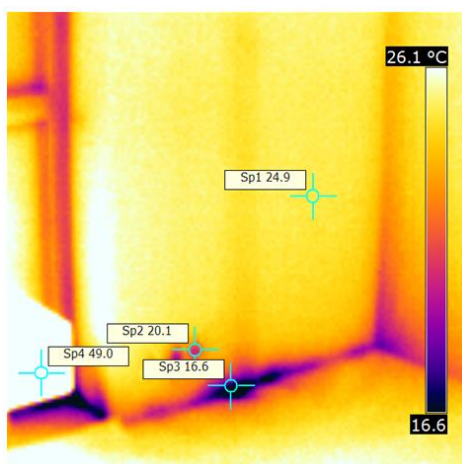
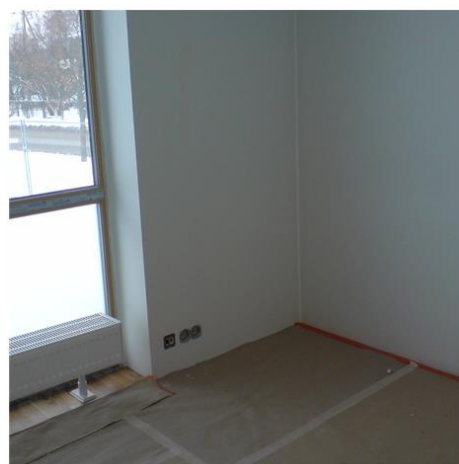
Pildistamise käigus selgus koht, kus oli pistikupesad halvasti soojustatud. Seinapaneelide sisemine mineraalvill ning kipsplaat paigaldati objektile ja enne nende tööde tegemist paigaldas elektrik vajalikud juhtmed elemendi külge (Joonis 41).

Joonis 41. Ladva 1 seinapaneeli paigaldatud pistikupesade termopilt ja foto.

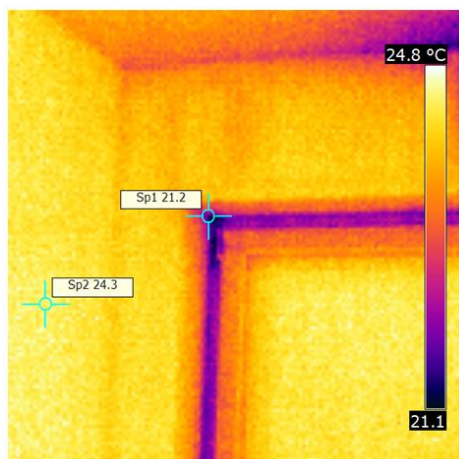
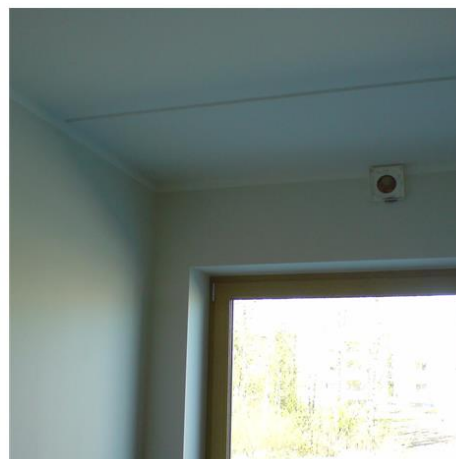
Peamisteks õhulekke kohtadeks, mis avastati termografeerimisel, kui korteritesse oli tekitatud alarõhk, oli akna ülemised hinged ning mõni elemendi ühenduskoht betoonpinnaga. Õhulekked akna hingedes tuvastati termokaameraga ja käega katsudes, kus akna osast õhk läbi liikus. Joonisel 49 on välja toodud Ladva 1 korter nr 5 aknaraam, kus on näha õhu lekkimist läbi ülemise hinge.

Joonis 49. Ladva 1 krt. 5 õhuleke läbi akna hinge.

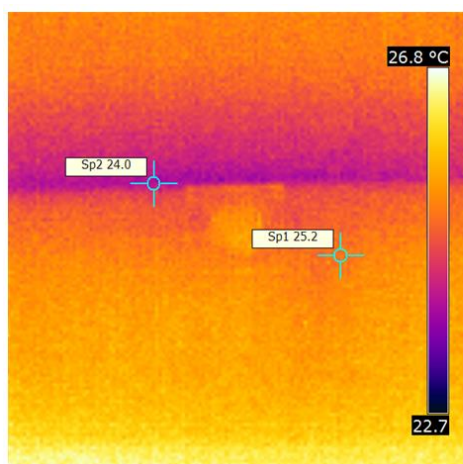
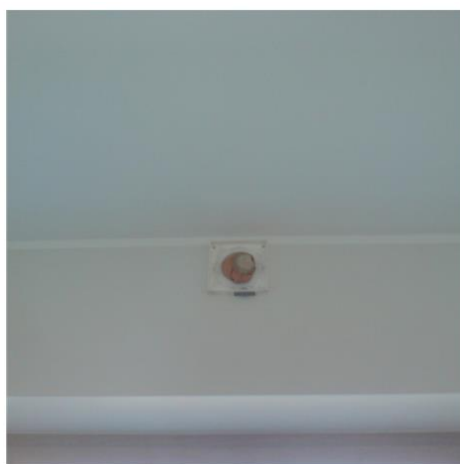
Joonis 51. Ladva 3 krt. 5 vahelae paneeli ja elemendi ühenduskoht.

Jooniselt 51 on näha, et *fresh*-ava on korrektselt enne katse algust suletud ning sealt ei lekkinud õhku. Leidus samuti Temperatuuride vahe seinaelemendi ja paneeli ühenduspunktis on ainult ca 1,5 °C võrra erinev. Esines ka üks koht, kus *fresh*-ava ümbruses oli õhuleke (Joonis 52). Selle põhjustas ebakorrapärane ava tihendamine. Kui *fresh*-ava lahti võeti, oli näha, et elemendi sisse paigaldatud toru ei olnud korrektselt tehtud õhutihedaks.

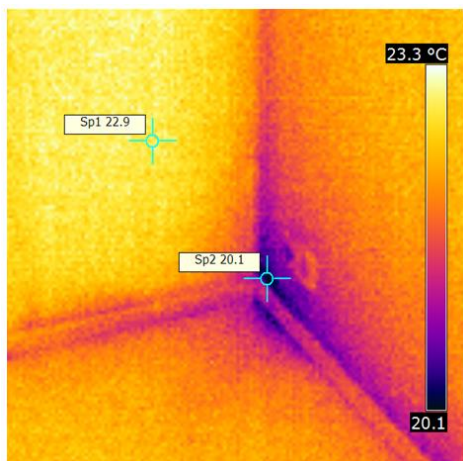
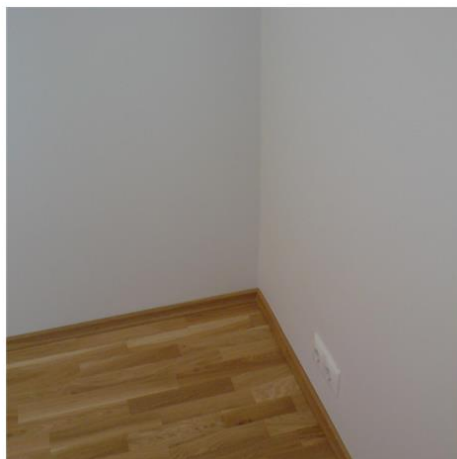
Joonis 53. Ladva 3 korter nr 13 õhuliikumine nurgaühenduskohas.

Elemendi ja kivi seina ühendusliitest on näha, et õhk liigub korterisse nurgast, mis võib olla tingitud samuti sokli soojustuse paigalduse kvaliteedist. Vaadates joonist, siis nurgaühendus seina ja paneeli vahel on ühtlase temperatuuriga, mis viitab sellele, et elemendi ja kivi ühendussõlm on õhutihe.

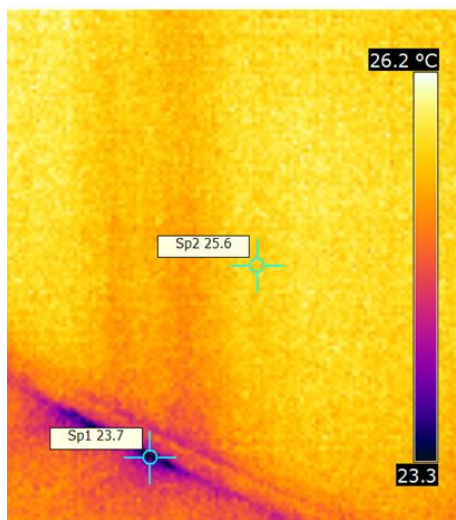
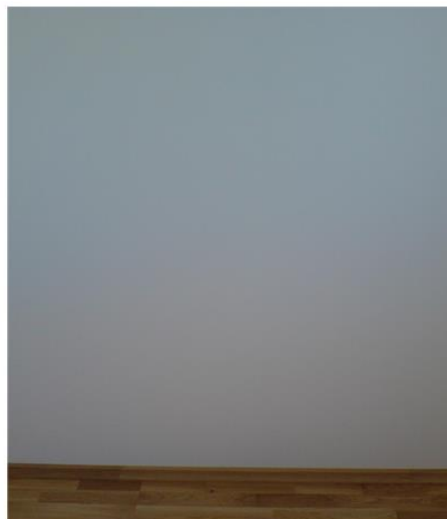
Joonis 54. Ladva 1 korter nr 13 õhuliikumine elementide ühenduskohas.
